Schlussbericht

cemsuisse-Projekt 200806

Stand des Wissens: Sulfatbeständigkeit von Beton und sulfatbeständige Zemente

Für das cemsuisse-Projekt 200806: Stand des Wissens: Sulfatbeständigkeit von Beton und sulfatbeständige Zemente Dübendorf, Abteilung Beton / Bauchemie, 09.07.2009

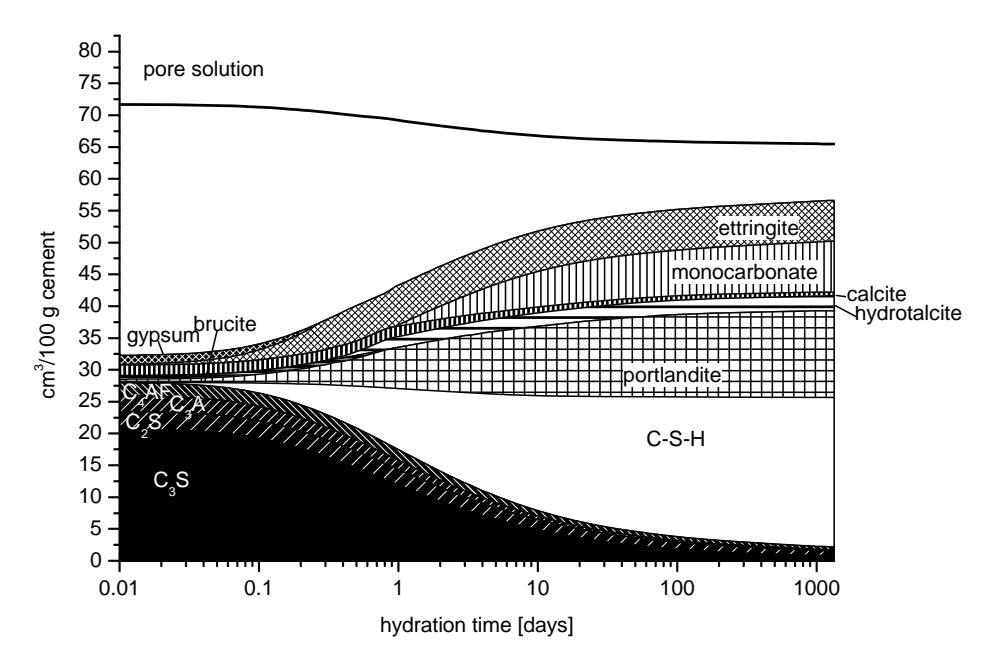
Abbildung 1: Thermodynamische Modellierung der Hydratation eines Portlandzementes [Lothenbach, 2008]

Dem Zement wird eine bestimmte Menge Gips (ca. 3 Masse-%) zugegeben, um das Erstarrungsverhalten zu regulieren. Das schnell reagierende Tricalciumaluminat bildet mit Gips Ettringit, das zu diesem Zeitpunkt (primäres Ettringit) ein normaler Bestandteil des Zementes ist. Der Grossteil von Ettringit wird in einer späteren Phase der Hydratation in Monosulfat umgewandelt oder, wenn Calciumkarbonat vorhanden ist, wird zusätzlich Monokarbonat gebildet (Abbildung 1).

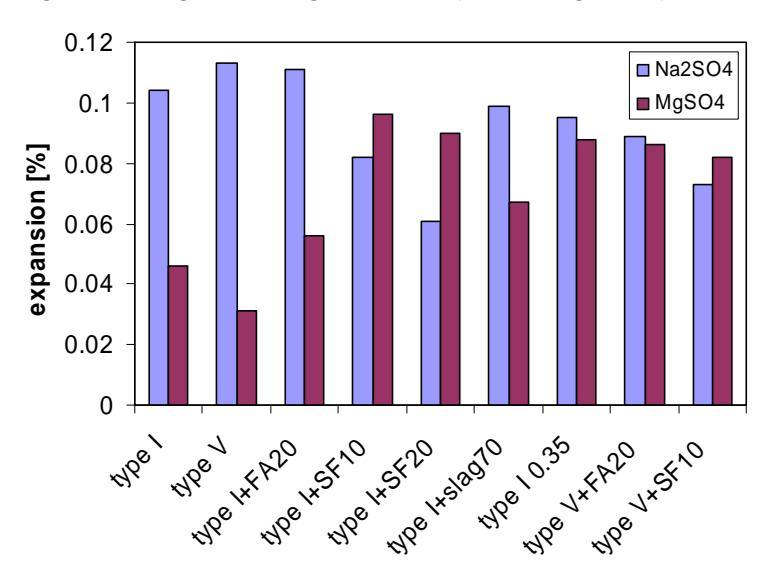
Abbildung 2: Expansion von Mörtel hergestellt mit verschiedenen Bindemitteln und Lagerung während neun Monaten in 2.1%-iger Natriumsulfat- respektive Magnesiumsulfat-Lösungen (alle Mörtel ausser "type I 0.35" mit w/b 0.50 hergestellt / OPC Typ I (C₃A=8.5%), OPC Typ V (C₃A = 3.5%), FA = Flugasche, SF = Mikrosilika, slag = Hochofenschlacke / Zahl nach Zusatzstoff entspricht dem Anteil des Zusatzstoffes bezogen auf den Gesamtgehalt an Bindemittel / Daten aus Al-Amoudi [1995])

Da beim Angriff durch Natriumsulfat der Schaden hauptsächlich durch die Ettringitbildung eintritt und beim Angriff durch Magnesiumsulfat der Calciumentzug aus dem C-S-H zusätzlich eine wichtige Rolle spielt, sind die Auswirkungen auf Expansion und Festigkeitsverlust unterschiedlich. Deshalb zeigen Prüfkörper, die in Natriumsulfat- respektive Magnesiumsulfat-Lösungen gelagert wurden eine grundsätzlich andere Beziehung zwischen Längenänderung und Festigkeitsabfall (Abbildungen 2-4).

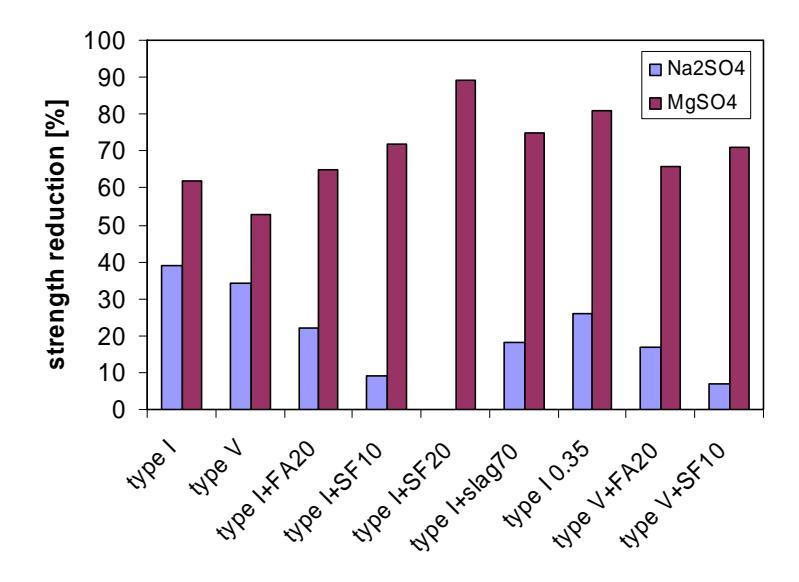
Abbildung 3: Abfall der Druckfestigkeit von Mörtel hergestellt mit verschiedenen Zementen (Probenbezeichnungen s. Abbildung 2 / Daten aus Al-Amoudi [1995])

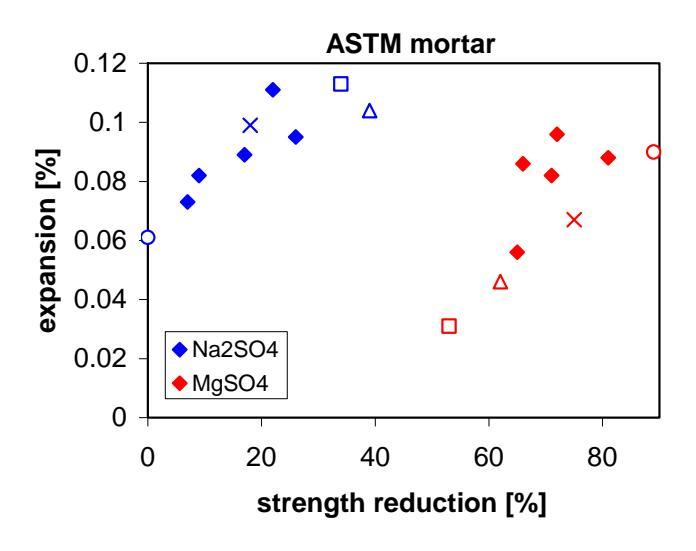
Abbildung 4: Expansion gegen Abfall der Druckfestigkeit von Mörtel der in Natriumsulfat- respektive Magnesiumsulfat-Lösungen gelagert wurde (Dreieck = OPC Typ I (C₃A=8.5%), Quadrat = OPC Typ V (C₃A = 3.5 %, Kreis = OPC Typ I + 20% SF, Kreuz = OPC Typ I + 70% Schlacke, andere Punkte siehe Abbildungen 2 und 3 / Daten aus Al-Amoudi [1995]).

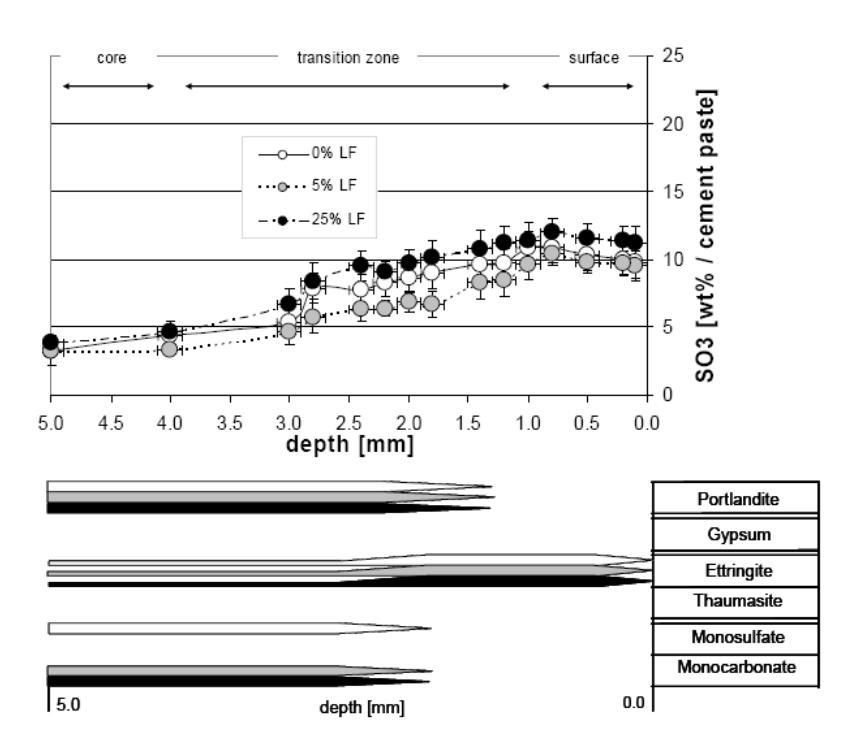
Na₂SO₄ 3g SO₄²/l after 270 days

Abbildung 5: Sulfatprofil (Probenoberfläche = rechter Bildrand) von drei Mörtelproben ohne, mit 5% und 25% Kalksteinmehl und CEM I 42.5 N nach 270 Tagen Lagerung in einer Natriumsulfat-Lösung mit einem Sulfatgehalt von 3g [Schmidt, 2007]. Der untere Bildteil zeigt die mittels XRD festgestellten Mineralphasen.

Die in Tabelle 1 aufgeführten Analysen sind ein Beispiel für Sulfatkonzentrationen, wie sie im natürlichen Grundwasser zu finden sind. Um den Schadensablauf zu beschleunigen, werden bei der Prüfung des Sulfatwiderstandes Lösungen mit relativ hohen Sulfatkonzentrationen verwendet (s. Kapitel 5). Diese Massnahme kann jedoch dazu führen, dass bei der Prüfung nicht mehr die gleichen Reaktionsprodukte gebildet werden wie dem schwächer mineralisierten Lösungen ausgesetzten Bauwerk; bei hohen Konzentrationen tritt Gips auf, der bei tiefen Konzentrationen nicht gebildet wird. In den Abbildungen 5 und 6 wird der Einfluss der Lösungskonzentration am Beispiel von Natriumsulfat gezeigt.

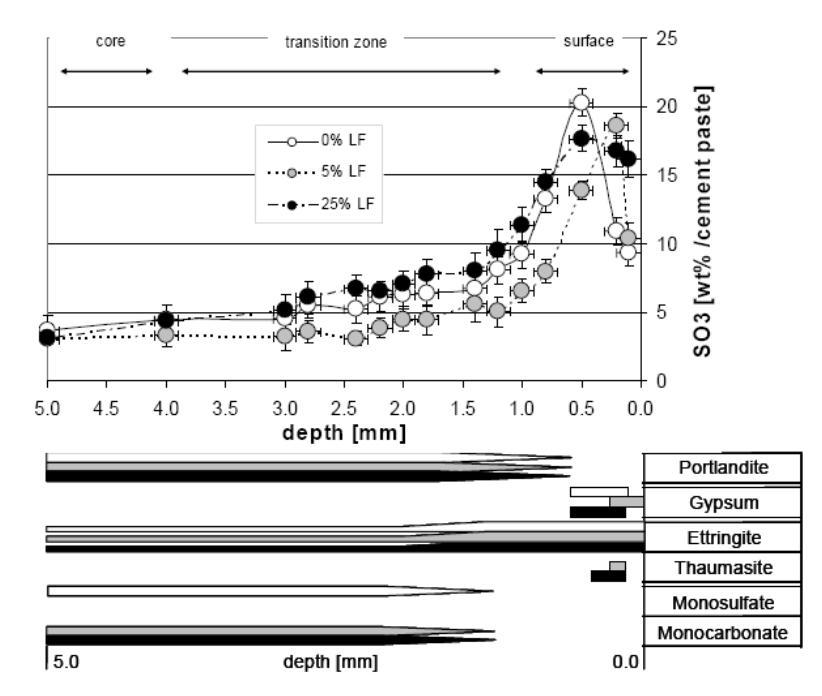
Na₂SO₄ 30g SO₄²⁻/I after 56 days

Abbildung 6: Sulfatprofil (Probenoberfläche = rechter Bildrand) von drei Mörtelproben ohne, mit 5% und 25% Kalksteinmehl und CEM I 42.5 N nach 270 Tagen Lagerung in einer Natriumsulfat-Lösung mit einem Sulfatgehalt von 30g [Schmidt, 2007]. Der untere Bildteil zeigt die mittels XRD festgestellten Mineralphasen.

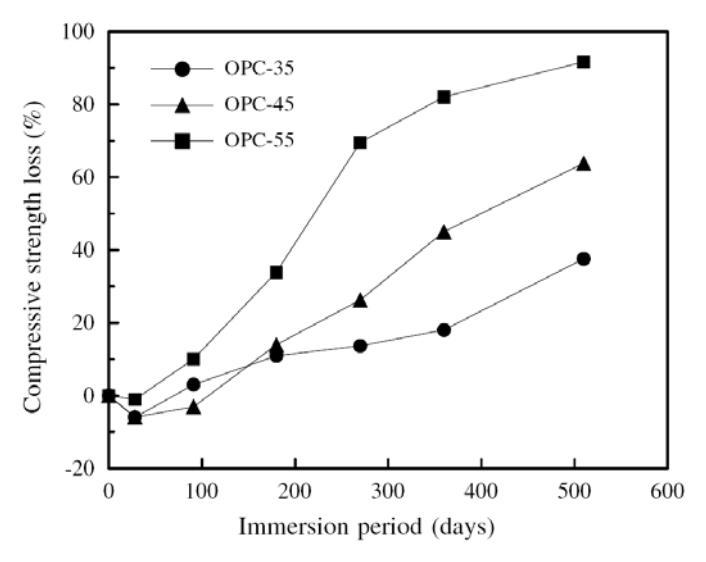
Abbildung 7: Abnahme der Druckfestigkeit von in Natriumsulfat-Lösung von 5% gelagerten Mörtelproben mit unterschiedlichem w/z [Lee, 2005]. Die Zahl in der Mischungsbezeichnung steht für den w/z.

Sulfat kann über kapillares Saugen oder über Diffusion in Mörtel und Beton gelangen. Bei beiden Prozessen spielt die Permeabilität eine entscheidende Rolle (s. Abbildung. 7). Eine Langzeitstudie mit Betonen welche in Na₂SO₄ Lösungen gelagert wurden, zeigte, dass der verwendete w/z neben dem Gehalt an Tricalciumaluminat und Tricalciumsilikat, der dominierende Faktor in Bezug auf Sulfatschädigung war [Monteiro, 2003]. Generell zeigten Betone mit höherem w/z eine höhere Sulfatschädigung.

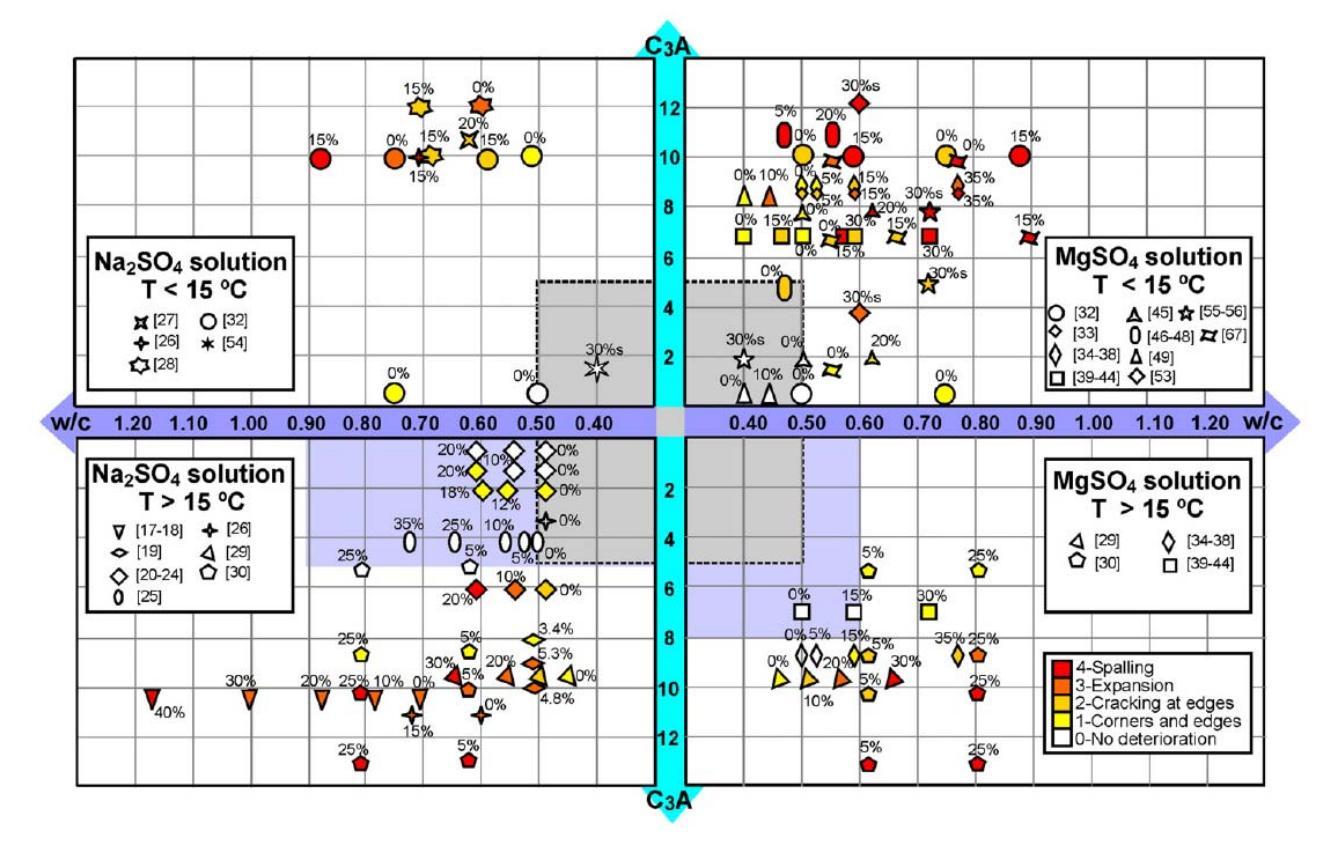
Abbildung 8: Schädigungsgrad (weiss bis rote Symbole) von bei Laborbedingungen in Natrium- oder Magnesiumsulfat gelagerten Proben mit unterschiedlichen Gehalt an Kalksteinmehl (Prozentangaben bei Symbolen) als Funktion des Tricalciumaluminat-Gehaltes, des w/z und der Temperatur [Irassar, 2009].

Zusammenhang wurde aus einer Analyse-Matrix abgeleitet, in welcher der Schädigungsgrad als Funktion des Tricalciumaluminat-Anteils und des w/z aufgetragen wurde (Abbildung 8).

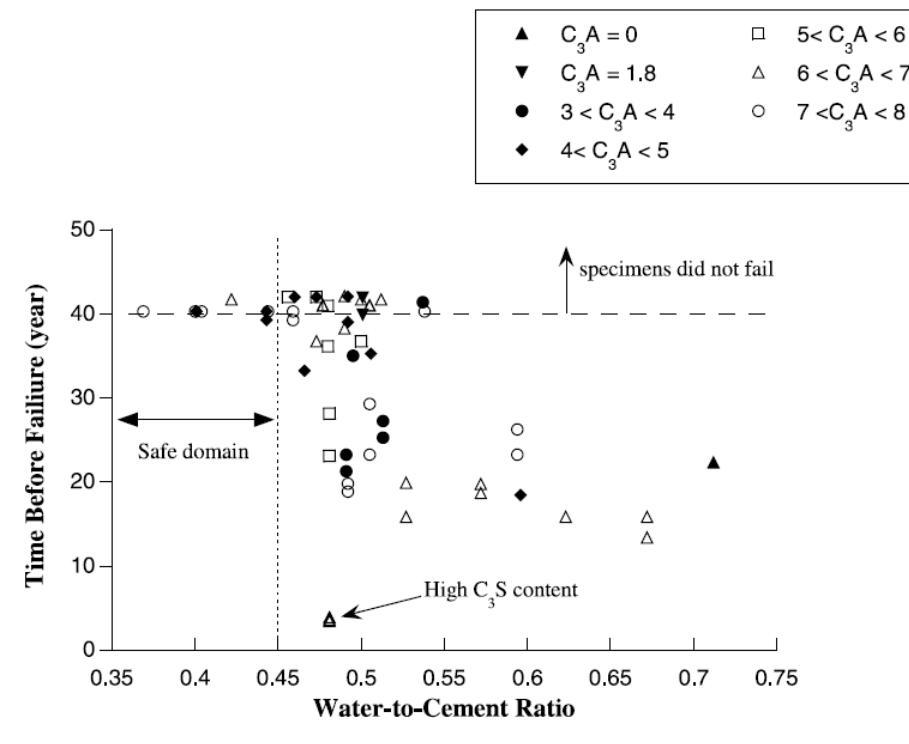
Abbildung 9: Zeit bis zum Erreichen einer Expansion 0.50% ("failure") von Beton unterschiedlicher Zusammensetzung mit einer Lagerung in Natriumsulfat-Lösung von 2.1%.

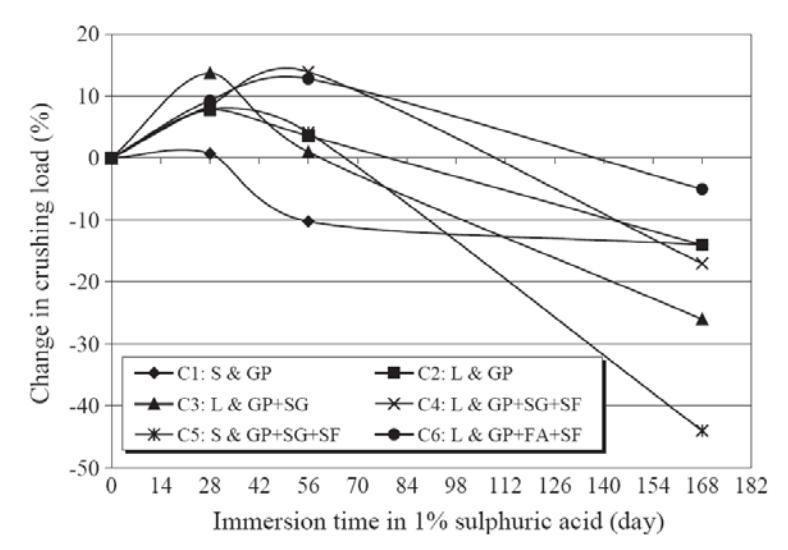
Abbildung 10: Abfall der Druckfestigkeit von Beton hergestellt mit silikatischer (S) und karbonatischer (L) Gesteinskörnung und unterschiedlichen Bindemitteln (GP = Portlandzement mit C₃A-Gehalt von 4.6%, SG = Hochofenschlacke, FA = Flugasche, SF = Mikrosilika, [Chang, 2005]).

Beton mit einem Zementgehalt von 425 kg/m³ und einem w/z von 0.40 wurde, nachdem er das Alter von 28 Tagen erreicht hatte, während 168 Tagen in einer Schwefelsäurelösung von 1% gelagert [Chang, 2005]. Neben dem Abtrag wurde auch der Abfall der Druckfestigkeit gemessen (Abbildung 10). Beton mit karbonatischer Gesteinskörnung wies einen höheren Widerstand auf. Der Abfall der Druckfestigkeit des Betons mit Hochofenschlacke (60% des Bindemittels) war grösser als beim Beton hergestellt nur mit Portlandzement.

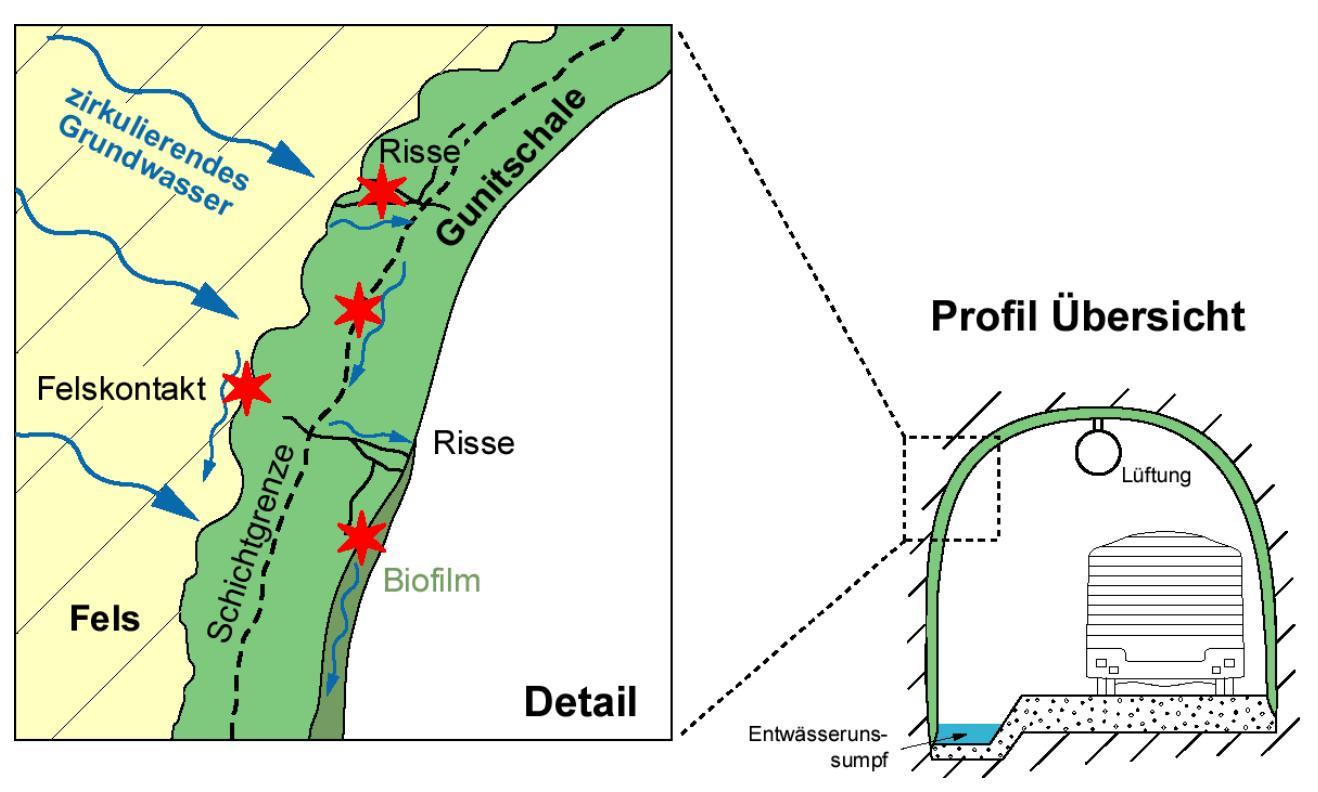
Abbildung 11: Spritzbetonauskleidung (z.B. Gotschna- und Harderband-Tunnel, einschalig):

Das Bergwasser tritt bei Tunnelauskleidungen im Bereich von Inhomogenitäten wie Rissen, Fugen, Kiesnestern ein. Zudem kann es an der Aussenseite der Auskleidung mit dem Beton in Kontakt kommen. Die meisten Schadensphänomene an der Betonauskleidung von Tunnelbauten finden sich dementsprechend sowohl bei Spritzbeton- wie auch bei Ortsbeton- oder Tübbingausbau im Bereich derartiger Wegsamkeiten für das Bergwasser (in Abbildung 11 und 12 mit roten Sternen gekennzeichnet).

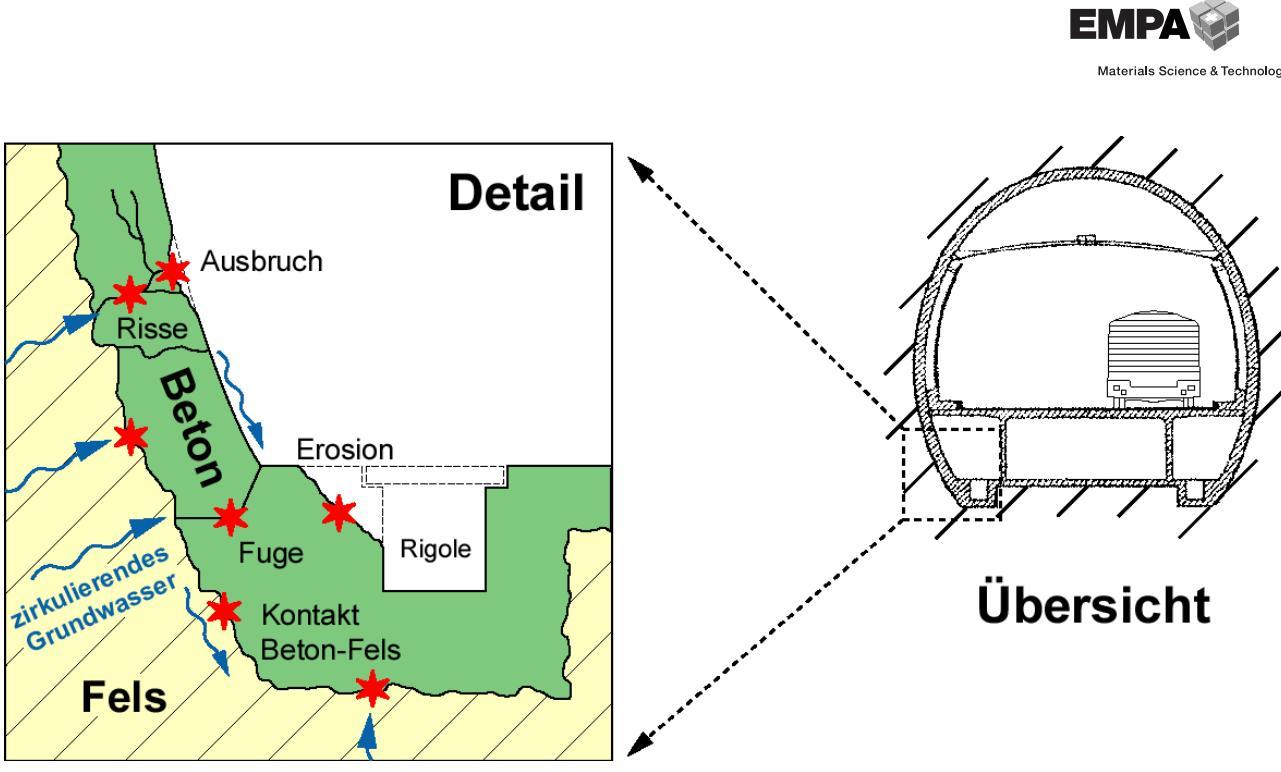
Abbildung 12: Ortsbetonauskleidung (z.B. San Bernardino-Tunnel, mehrschalig):

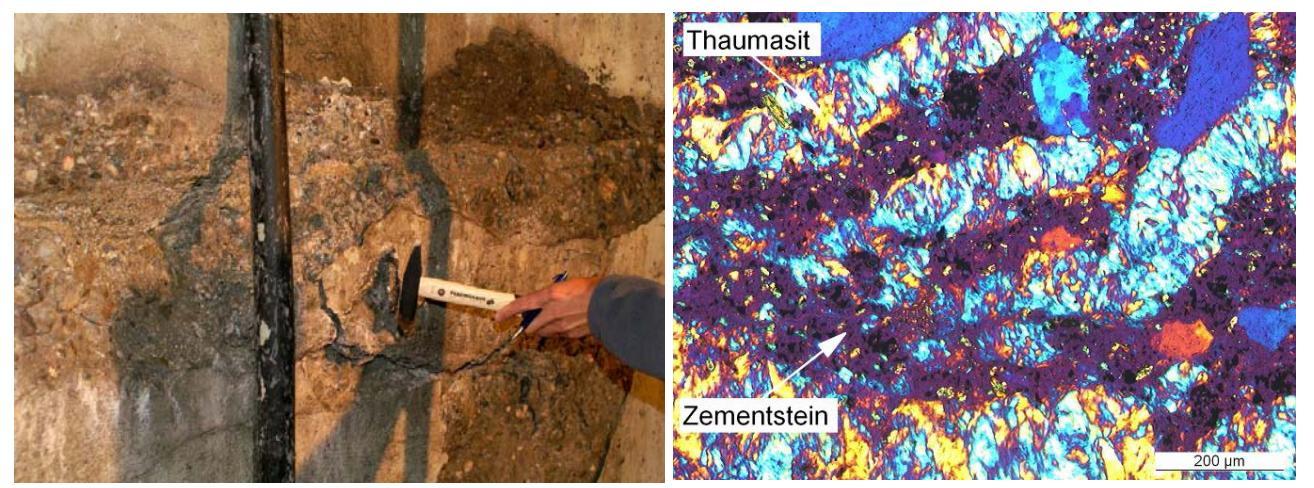
Abbildung 13: Schalenförmige Betonabplatzungen im Entlüftungsschacht.

Abbildung 14: Mit Thaumasit gefüllte Adern und Resten von an Calcium verarmtem Zementstein (Dünnschliff, doppelt polarisiertes Licht.

Das entnommene Bergwasser wies einen hohen Sulfatgehalt auf (bis 4000 mg SO₄²⁻/l). Die Betonauflösungen waren im Wesentlichen auf eine Sulfatschädigung zurückzuführen, wobei vor allem die Bildung von Thaumasit mit entsprechendem Festigkeitsverlust des Zementsteins eine zentrale Rolle spielte. Die starken Schädigungen beschränkten sich auf Schwachstellen in der Betonschale (vor allem Arbeitsfugen / Abbildung 13). An diesen Stellen war der Beton zum Teil vollständig zerstört. Das durch diese Schwachstellen eintretende Bergwasser floss auf der Innenseite des Schachts nach unten. Die so beaufschlagten Betonflächen lösten sich zum Teil als schalenförmige Abplatzungen. Auf der Aussenseite des Schachts, das heisst am Kontakt zwischen Beton und Fels, konnten bei der Präsenz von sulfathaltigem Bergwasser verschiedene Zonen einer fortschreitenden Schädigung festgestellt werden. In diesem Bereich konnte das Sulfat nur über Diffusion in den Beton eindringen. Im Bereich der visuell intakten Zonen wies der Beton eine genügende Festigkeit auf, es waren Entmischungen mit entsprechender Streuung der Betoneigenschaften vorhanden, welche auf den relativ hohen w/z-Wert des Betons zurückgeführt werden konnten.

• Phase 3: Der Zementstein ist vollständig in Thaumasit umgewandelt (Abbildung 14). Ettringit kommt zusammen mit Hydratphasen nur noch im sogenannten "inner product" (Hydratphasen innerhalb des Umrisses der ursprünglichen Zementkörner) vor. In dieser Phase kann auch vereinzelt Gips vorliegen.

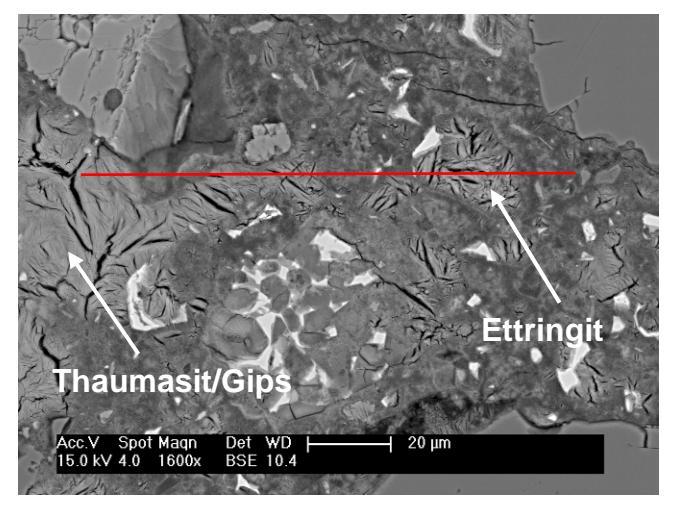
Abbildung 15: Bildung von Thaumasit/Gips und Ettringit im Zementstein. Entlang der roten Linie wurden mittels EDX 120 Punktanalysen durchgeführt und in Abbildung 16 graphisch dargestellt.

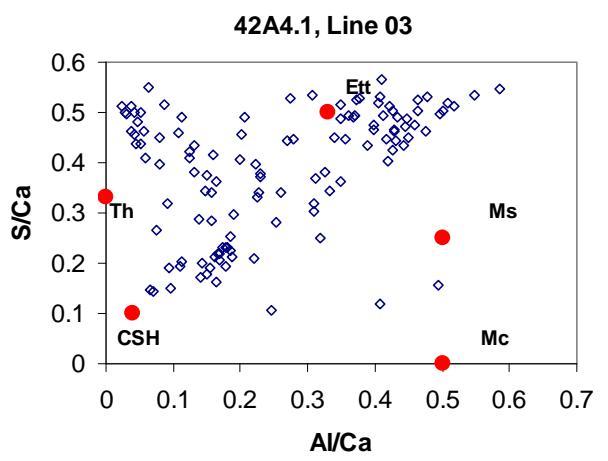
Abbildung 16. Resultate eines Line-Scans. Th = Thaumasit, C-S-H = Calcium-Silikat-Hydrat (häufigstes Produkt der Zementhydratation), Ett = Ettringit, Ms = Monosulfat, Mc = Monocarbonat

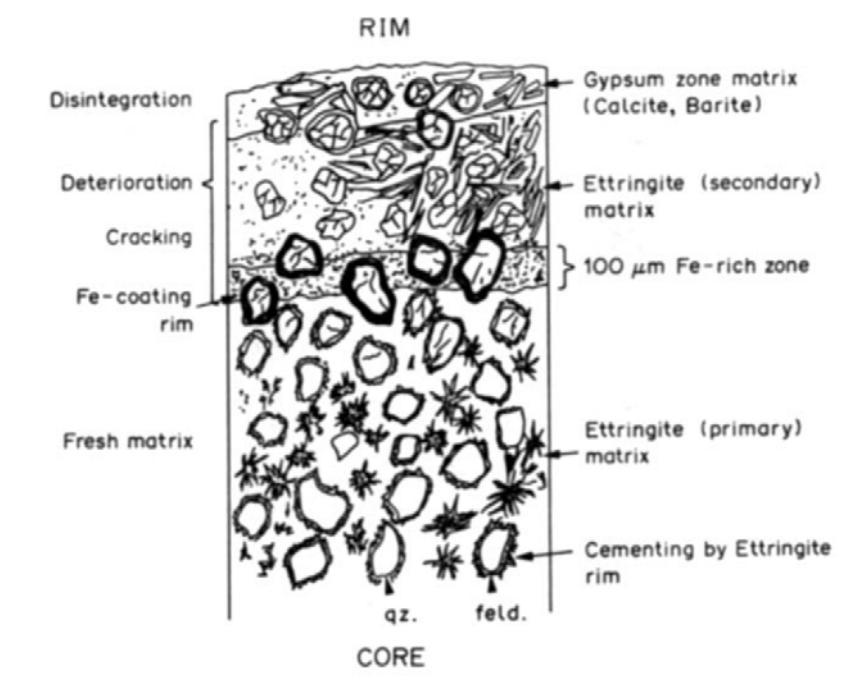
Abbildung 17: Schematische Darstellung eines in einem Abwasserkanal gelagerten Mörtels mit der Bildung von Schadenszonen [Mori, 1992].

In einem Abwasserkanal in Japan trat die stärkste Schädigung direkt über der Wasserlinie auf [Mori, 1992]. Dieser Bereich ist optimal für die schwefeloxidierenden Bakterien geeignet. Entsprechend wird hier viel Schwefelsäure produziert. Am Bauwerk und in Mörtelproben, die in einem Abwasserkanal direkt über der Wasserlinie gelagert wurden, konnte eine typische Ausbildung von Schadenszonen festgestellt werden (Abbildung 17).

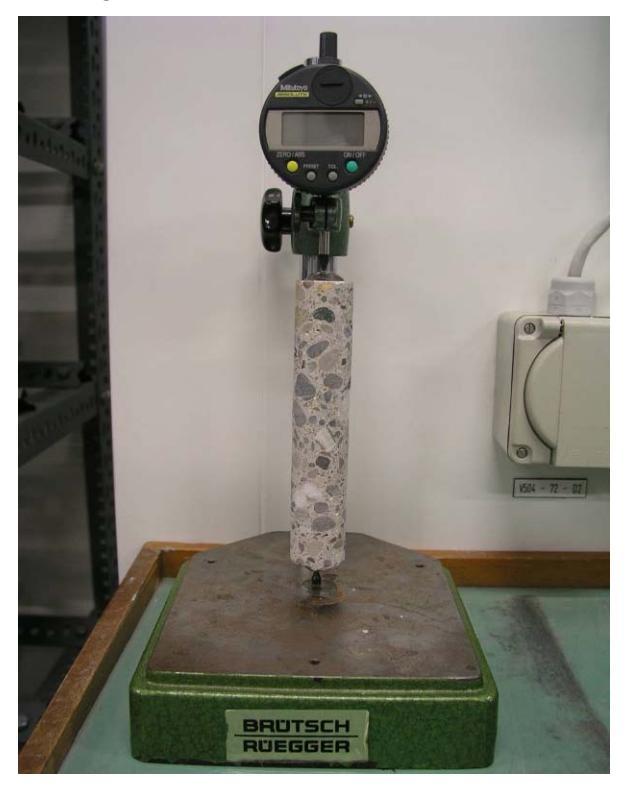
Abbildung 18: Messapparatur zur Bestimmung der Längenänderung nach der Sulfatlagerung. Prüfkörper mit aufgeklebten Bolzen zur genauen Längenmessung.

Bei der Prüfung nach SIA 262/1, Anhang D werden sechs Betonbohrkerne (Ø 28 mm, Länge 150 mm) verwendet, an denen zu Beginn die Ausgangslänge bestimmt wird. Anschliessend werden die Prüfkörper fünf Tage in einer 5%-igen Natriumsulfatlösung (entspricht 34 g $SO_4^{2^2}/l$) gelagert und darauf zwei Tage im Ofen bei 50°C getrocknet. Nach dem Trocknen wird die Länge erneut gemessen (Abbildung 18). Vor und nach dem Trocknen wird zusätzlich die Masse der Prüfkörper bestimmt. Dieser insgesamt sieben Tage dauernde Zyklus wird viermal durchgeführt.

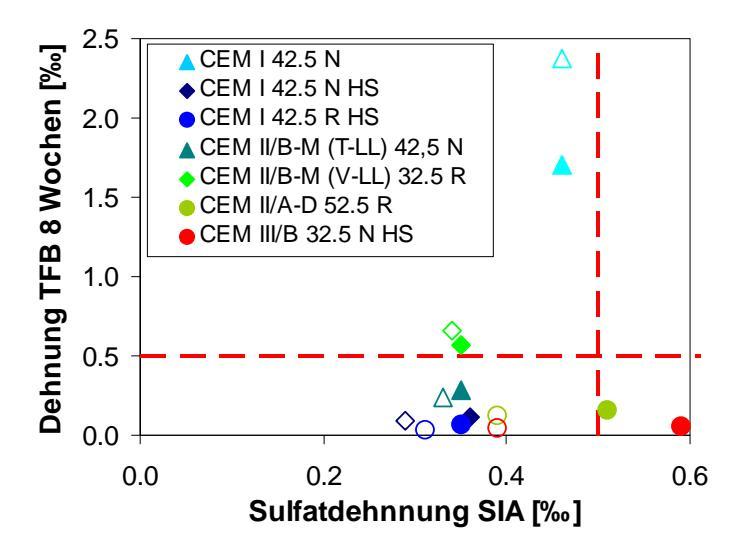
Abbildung 19: Sulfatdehnung nach Verfahren SIA und Dehnung nach 8 Wochen gemäss TFB-Verfahren. Offene Symbole: Zementgehalt von 320 kg/m³, geschlossene Symbole: Zementgehalt von 360 kg/m³. Gestrichelte Linien: empfohlene Grenzwerte.

Mit dem TFB-Verfahren haben die Betone mit den Zementen CEM I 42.5 N und CEM II/B-M (V-LL) 32.5 R mit beiden Zementgehalten den Grenzwert nicht erfüllt, während dies beim SIA-Verfahren mit dem CEM III/B 32.5 N HS und dem CEM II/A-D 52.5 R, jedoch nur beim höheren Zementgehalt der Fall war.

Der Grund für die der Praxis widersprechenden Resultate beim SIA-Verfahren liegt mit grösster Wahrscheinlichkeit in der Berücksichtigung der Sulfataufnahme in der Formel (1). Mit zunehmender Dichte des Betons nimmt die Sulfataufnahme ab, wodurch der Extrapolationsfaktor in der Formel (1) ansteigt. Da Zemente mit Hochofenschlacke und Silicastaub zu einem wesentlich dichteren Porengefüge führen, wird der Sulfatwiderstand von Betonen hergestellt aus solchen Mischzementen durch die Auswertungsformel stark benachteiligt. Auf der anderen Seite schneiden poröse Betonmischungen mit einer hohen Sulfataufnahme wegen der Auswertformel relativ gut ab (s. HS-Zemente in Abbildung 19 und 20)

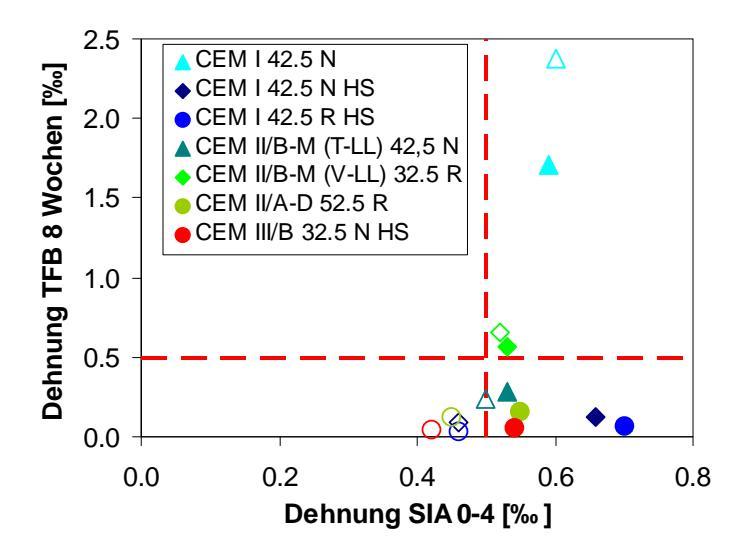
Abbildung 20: Gemessene Dehnung am Ende des vierten Zyklus nach Verfahren SIA und Dehnung nach 8 Wochen gemäss TFB-Verfahren. Offene Symbole: Zementgehalt von 320 kg/m³, geschlossene Symbole: Zementgehalt von 360 kg/m³. Gestrichelte Linien: empfohlene Grenzwerte.

Trägt man nur die im SIA-Verfahren gemessene Dehnung gegen die Dehnung des TFB-Verfahrens auf, bleibt die Korrelation allerdings immer noch schlecht (Abbildung 20). Zudem zeigen bei dieser Auswertung die beiden Betone mit CEM I 42.5 HS im SIA-Verfahren die grössten Dehnungen. Wird beim SIA-Verfahren die gemessene Dehnung als massgebende Grösse betrachtet, ist die Differenz zwischen den Mischungen mit einem Zementgehalt von 320 respektive 360 kg grösser.
